## 彰化濱海工業區開發工程

### 鹿港東三區第三期社區用地公共設施工程

照片說明：區內道路完成照片(供做辦理東三區第三期社區用地免指定建築線)

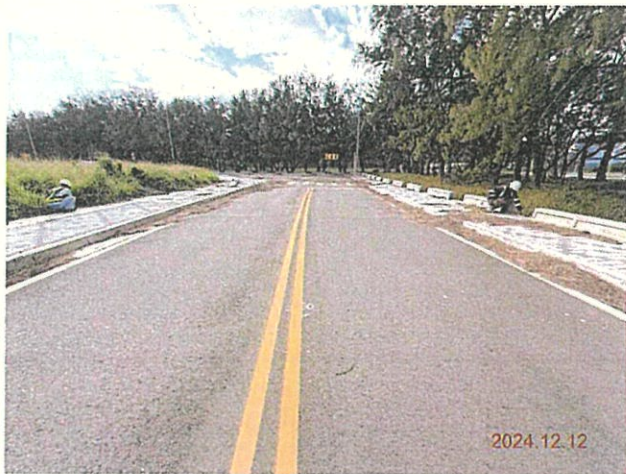
| 照片說明：施工完成全貌(由東向西) | 照片說明：施工完成全貌(由西向東) |

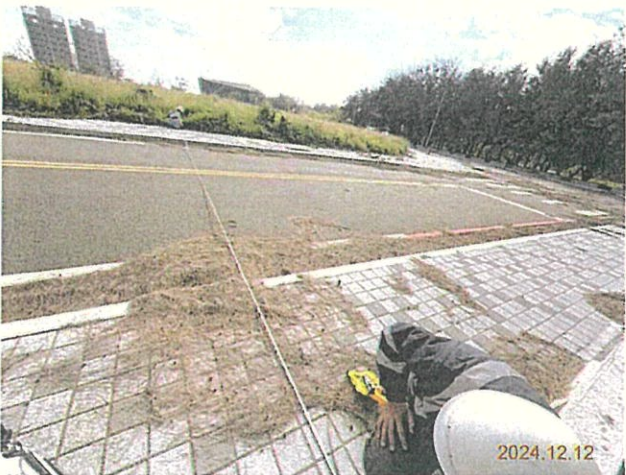
| 照片說明：量測全貌 | 照片說明：<br>道路寬度含一側 UC 排水溝用地計 13M |

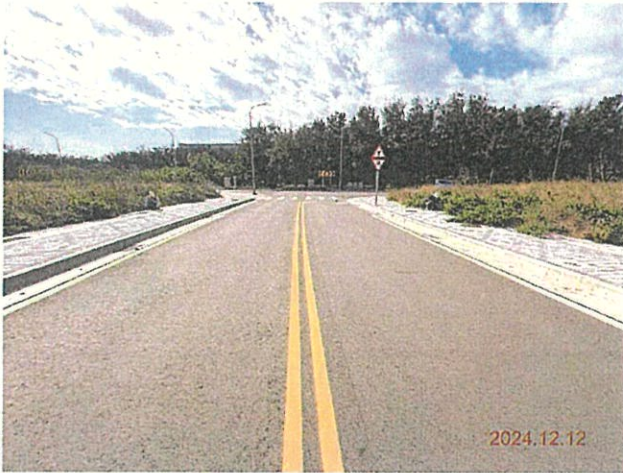
| <p>照片說明：施工完成全貌(由東向西)</p> | <p>照片說明：施工完成全貌(由西向東)</p> |

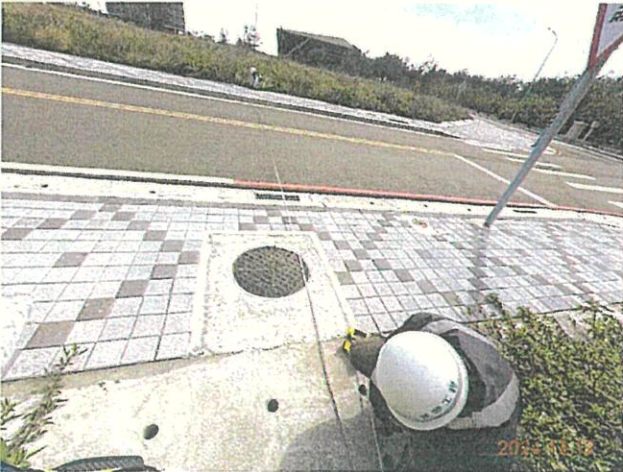
| <p>照片說明：量測全貌</p> | <p>照片說明：<br/>道路寬度含二側排水溝用地計 14M</p> |

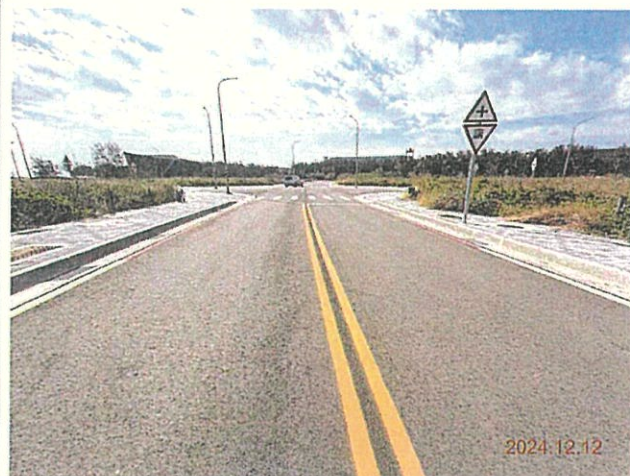
道路位置：C1216

照片說明：施工完成全貌(由東向西)

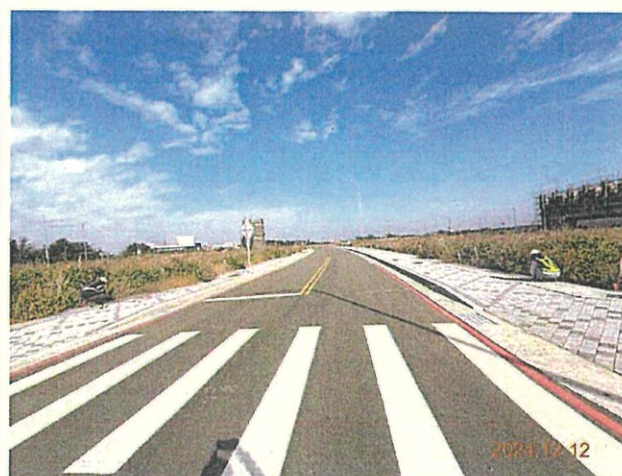
道路位置：C1216

照片說明：施工完成全貌(由西向東)

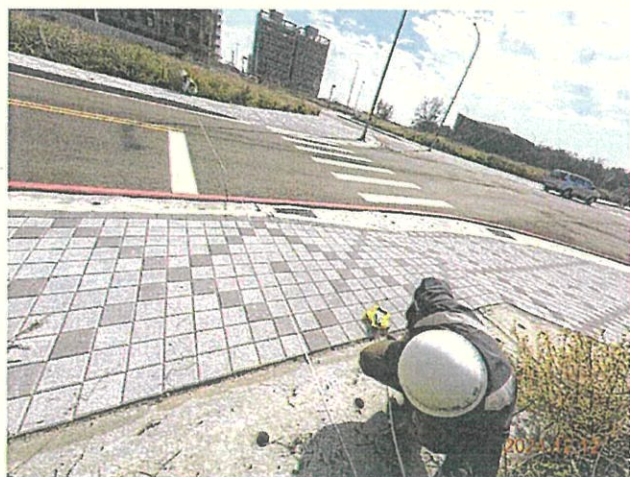
道路位置：C1216

照片說明：量測全貌

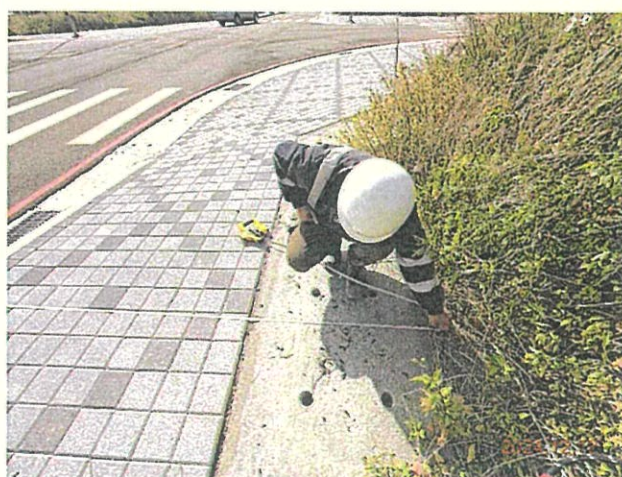
道路位置：C1216

照片說明：道路寬度含二側排水溝用地計 14M

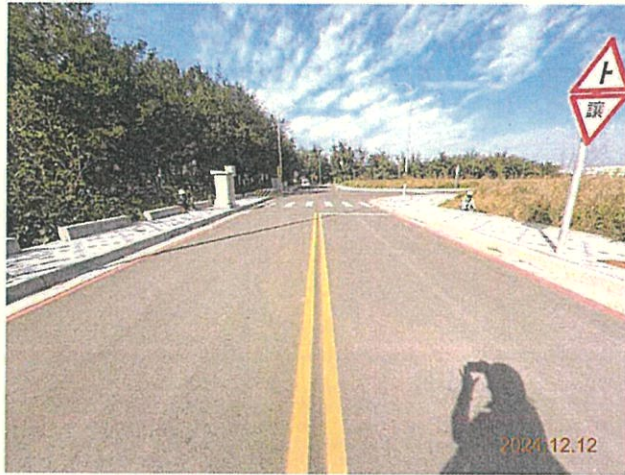
道路位置：C1219

照片說明：施工完成全貌(由南向北)

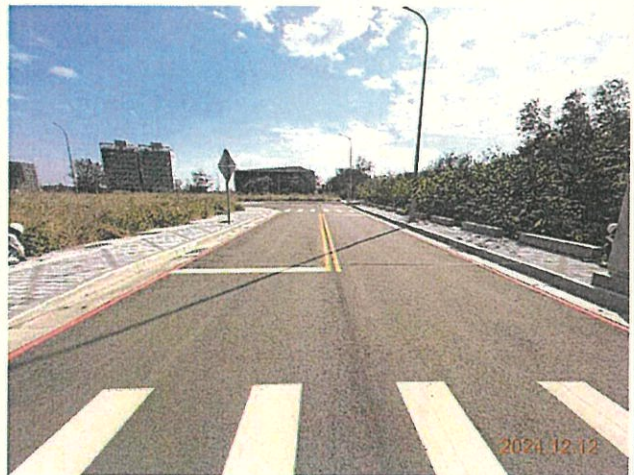
道路位置：C1219

照片說明：施工完成全貌(由北向南)

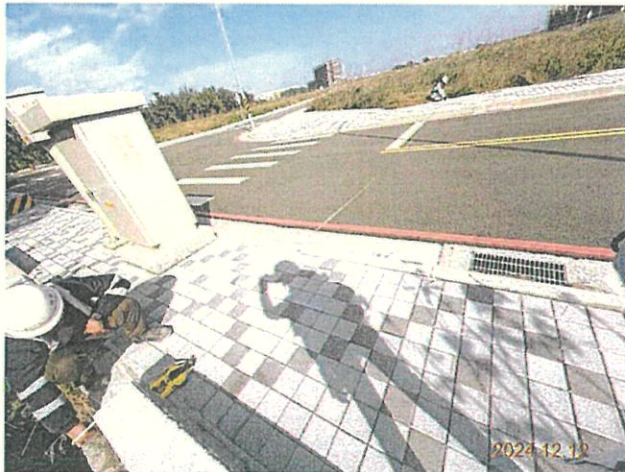
道路位置：C1219

照片說明：量測全貌

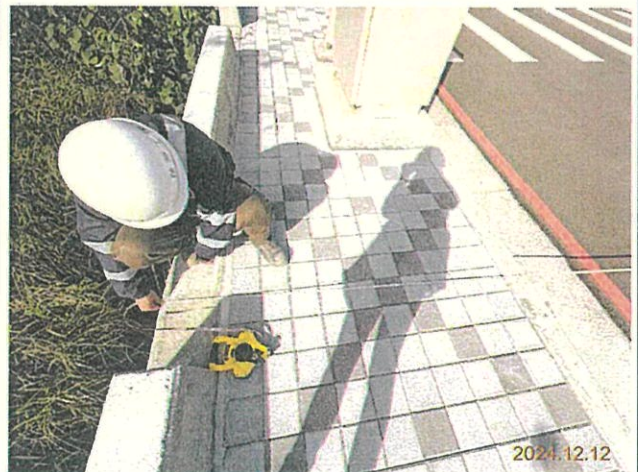
道路位置：C1219

照片說明：  
道路寬度含一側排水溝用地計 13M

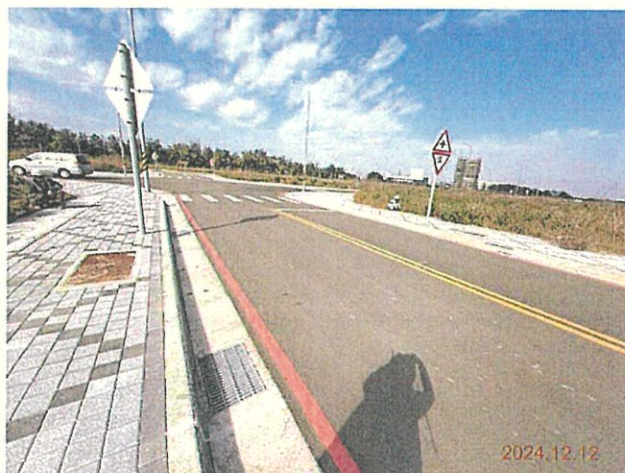
道路位置：C1221

照片說明：施工完成全貌(由南向北)

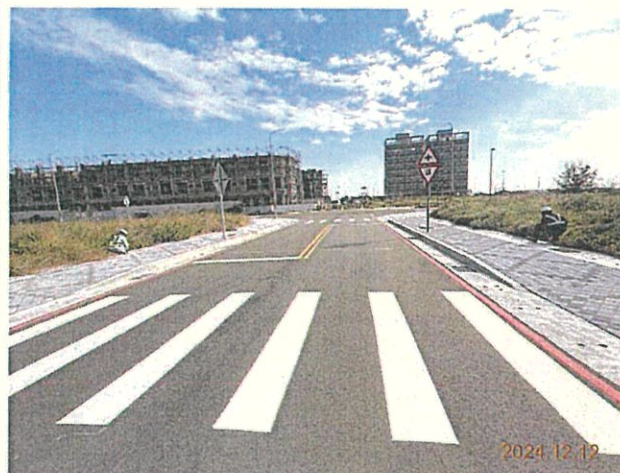
道路位置：C1221

照片說明：施工完成全貌(由北向南)

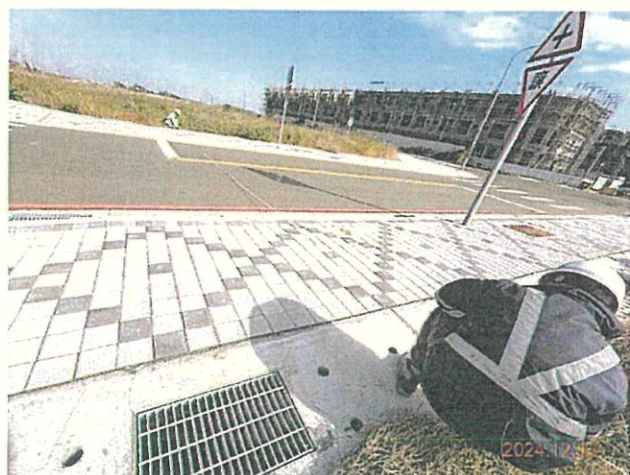
道路位置：C1221

照片說明：量測全貌

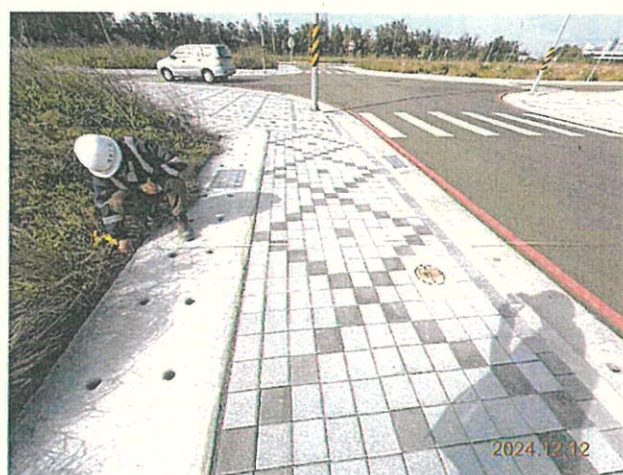
道路位置：C1221

照片說明：道路寬度含二側排水溝用地計 14M

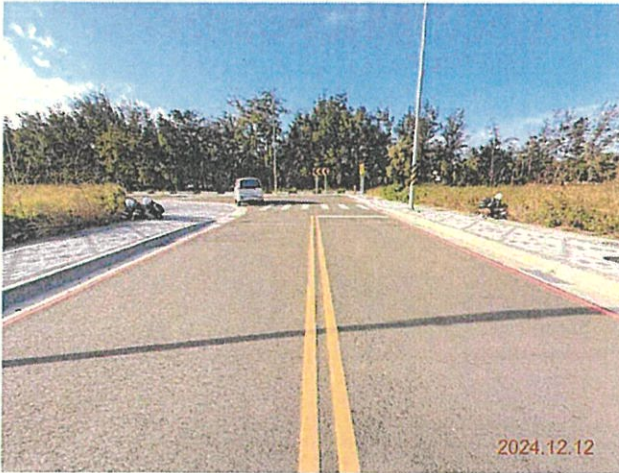
| 照片說明：施工完成全貌(由南向北) | 照片說明：施工完成全貌(由北向南) |

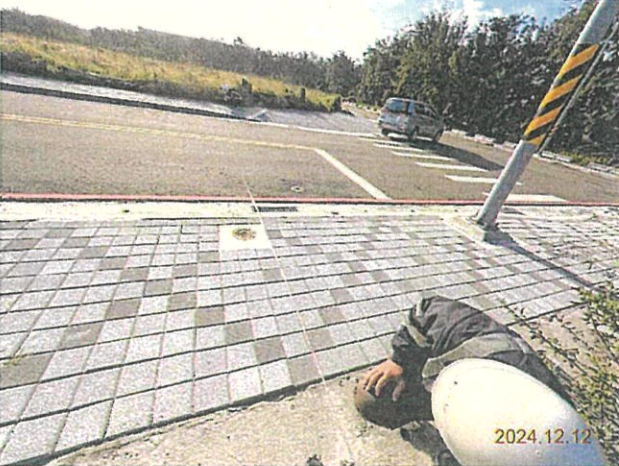
| 照片說明：量測全貌 | 照片說明：道路寬度含二側排水溝用地計 14M |
